Protokół nr 15/2011 z dnia 08 grudnia 2011 r.

kontroli okresowej stanu technicznego Budynku Warsztatowego

Rodzaj kontroli: roczna, Podstawa : art. 62. ust.1. pkt.1. Prawa Budowlanego

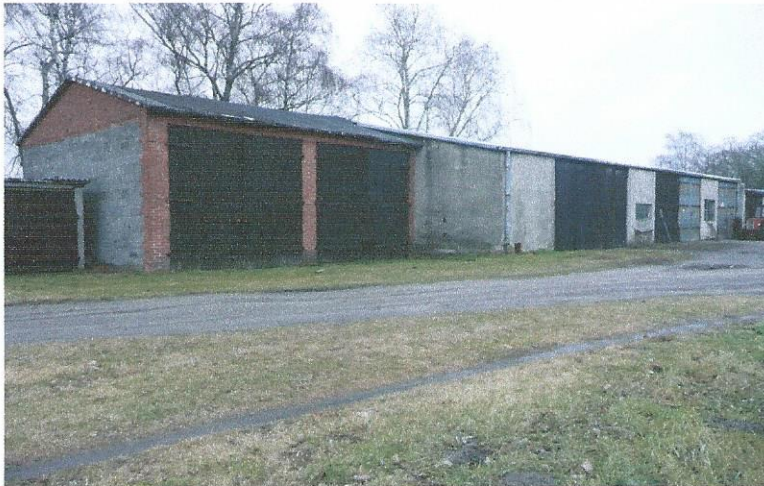
Budynek warsztatowy jest obiektem przylegającym od strony zachodniej do budynku garażu na kombajny. Budynek oddano do użytku w 1981 r. Jest to obiekt parterowy, niepodpiwniczony z dachem dwuspadowym. Budynek został wzniesiony w konstrukcji stalowej obudowanej tradycyjne pustakami na zaprawie cementowo-wapiennej. Konstrukcję stalową stanowią słupy stalowe oparte na stopach fundamentowych. Na słupach stalowych z kolei oparto stalowe wiązary kratowe o rozpiętości osiowej 12,0 m. Dach pokryty jest falistą blachą ocynkowaną mocowaną do stalowych płatwi opartych na wiązarach dachowych. Na dolnym pasie stalowych wiązarów kratowych oparte są drewniane kantówki co jest pozostałością po stropie podwieszonym częściowo zdemontowanym. Budynek wyposażony jest w wewnętrzną instalację elektryczną .

Dach dwuspadowy budynku wykonano w konstrukcji stalowej. Są to stalowe dźwigary kratowe oparte na słupach stalowych. W węzłach pasach górnego dźwigarów dachowych zamocowane są płatwie stalowe, do których mocowane jest z kolei pokrycie dachu. Pokrycie to jest wykonane z płyt falistych z blachy stalowej ocynkowanej. Brak jest rynien i rur spustowych. Na powierzchni stalowych elementów dźwigarów dachowych i płatwi stalowych widoczne są ślady korozji.

Stalowa konstrukcja dachu jest w dobrym stanie i może być nadal użytkowana. W dobrym stanie jest również pokrycie dachowe.
